SYSTÉMY PRO DETEKCI VLHKOSTI V DOMECH

VE SPOLUPRÁCI S MOISTUREGUARD.CZ

Autor: Jan Včelák, Ing. Ph.D.

Pracoviště: ČVUT-Univerzitní centrum energeticky efektivních budov

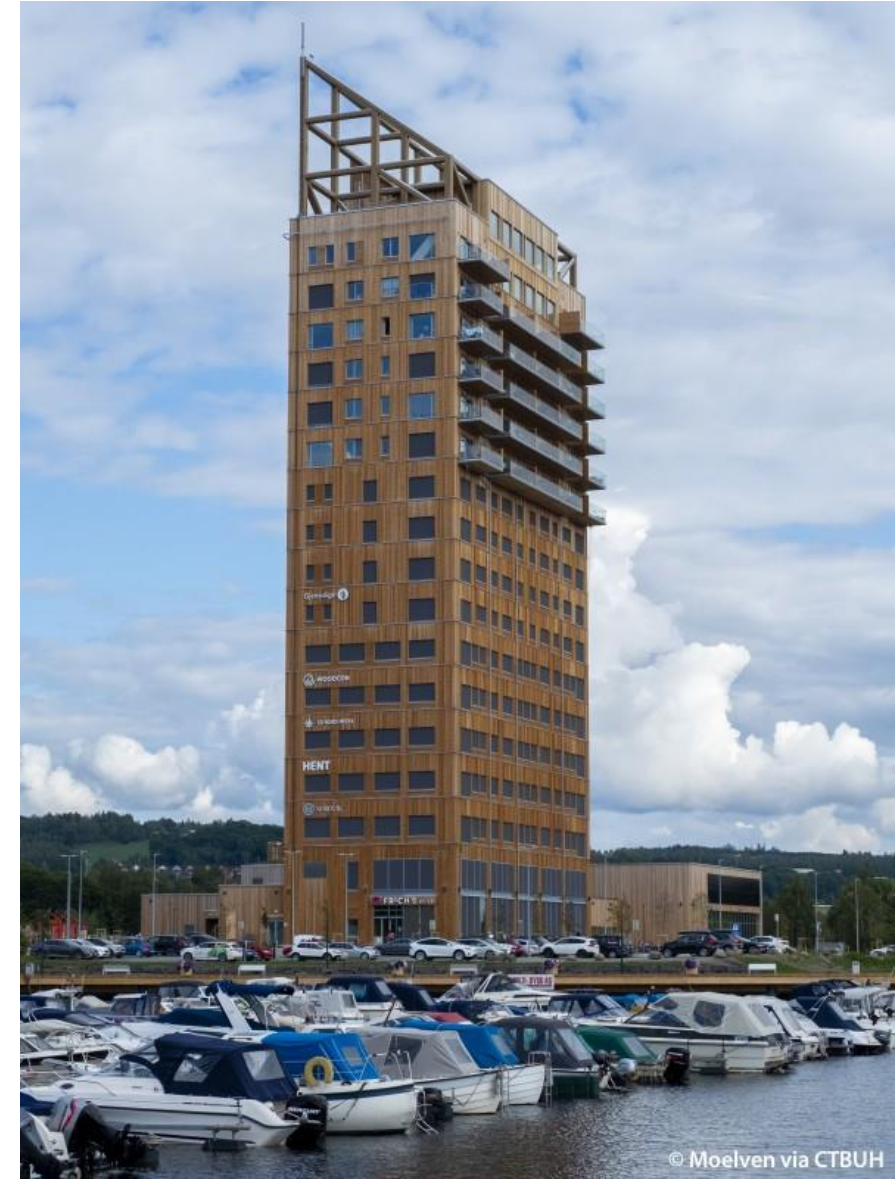
- Mojstarnet, Norsko, 2019
- 18 pater, 85.4m
- CLT, GLT, beton

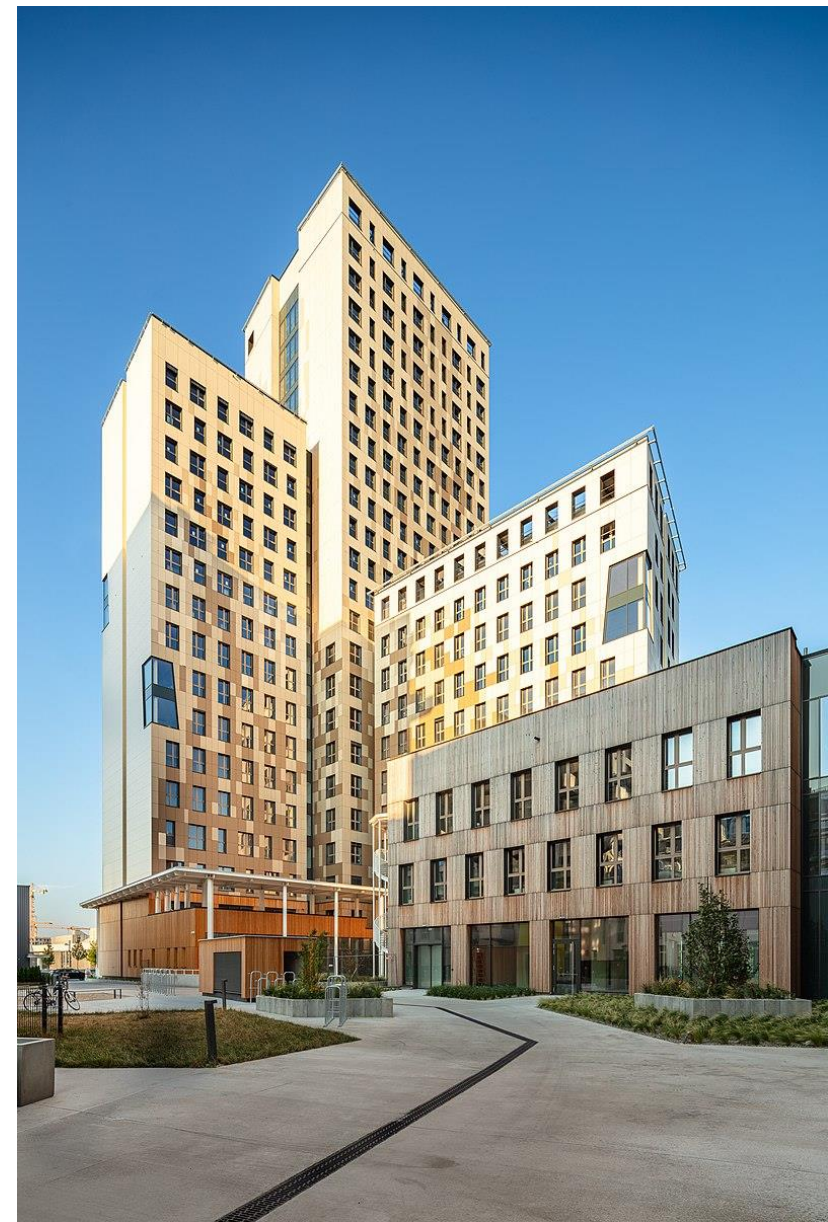
- HoHo Tower, Vídeň, 2019
- 24 pater, 84m
- Hybridní konstrukce CLT, GLT, beton

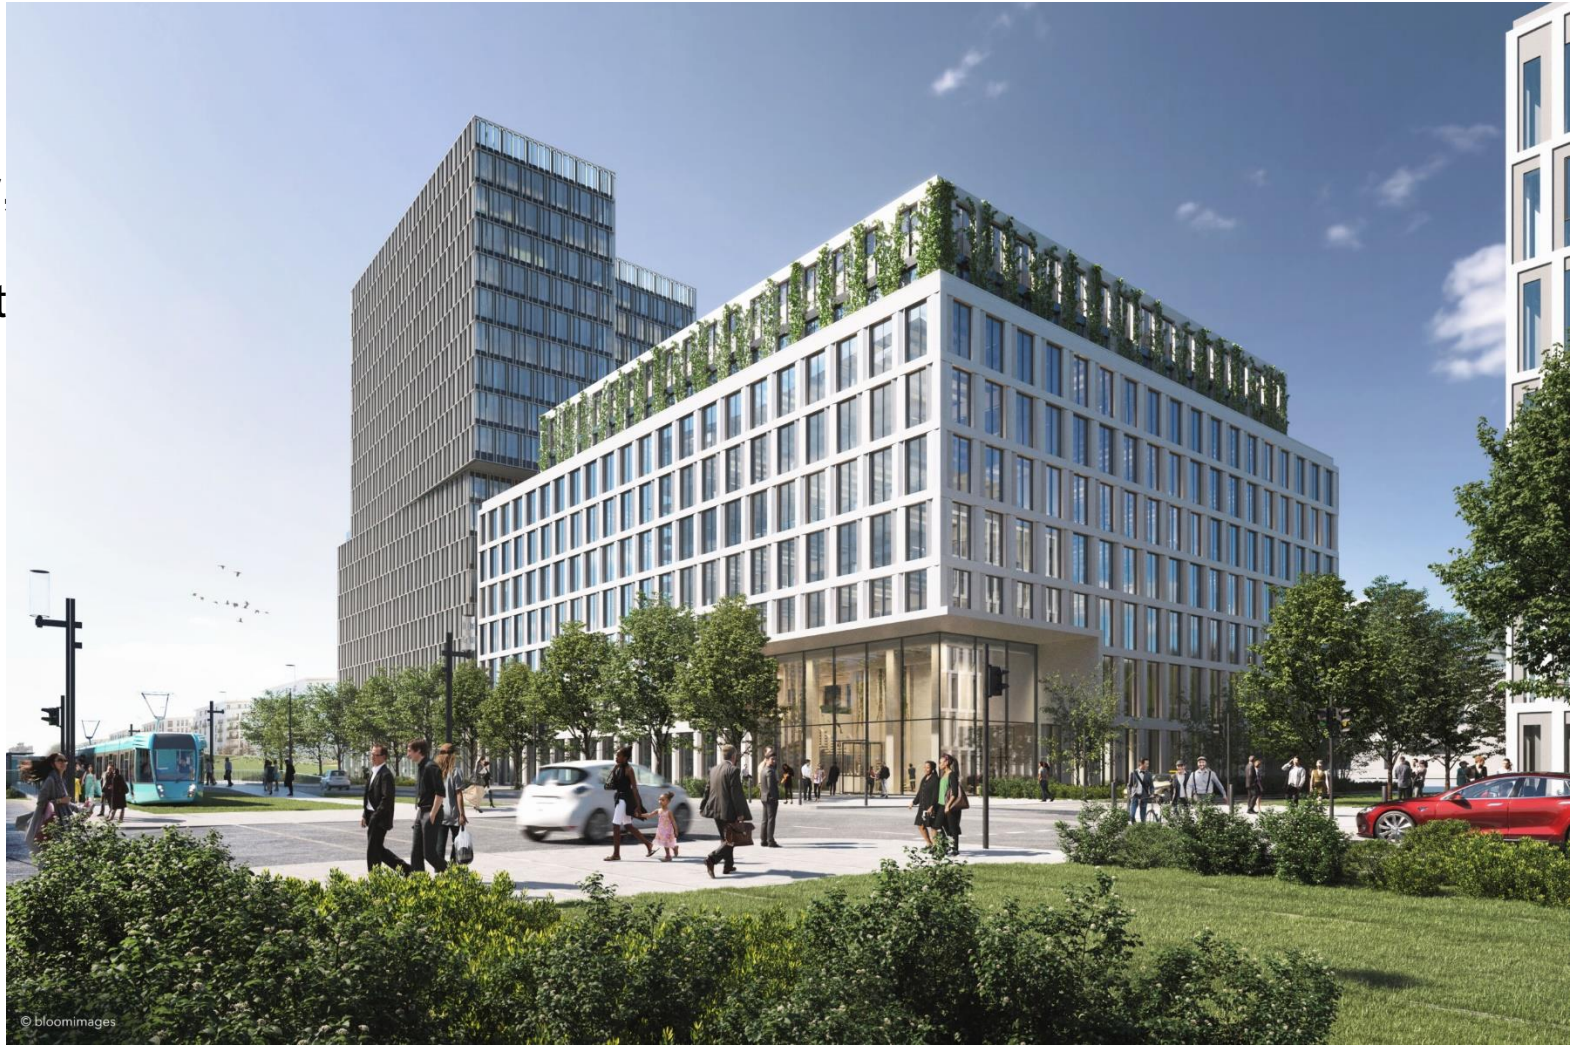
VÝŠKOVÉ DŘEVOSTAVBY V EVROPĚ

- Nové projekty 2022 Německo
- Cradle, Dusseldorf, HPP,
- CArl, Pforzheim, Arlinger
- Timber Pioneer, Frankfurt

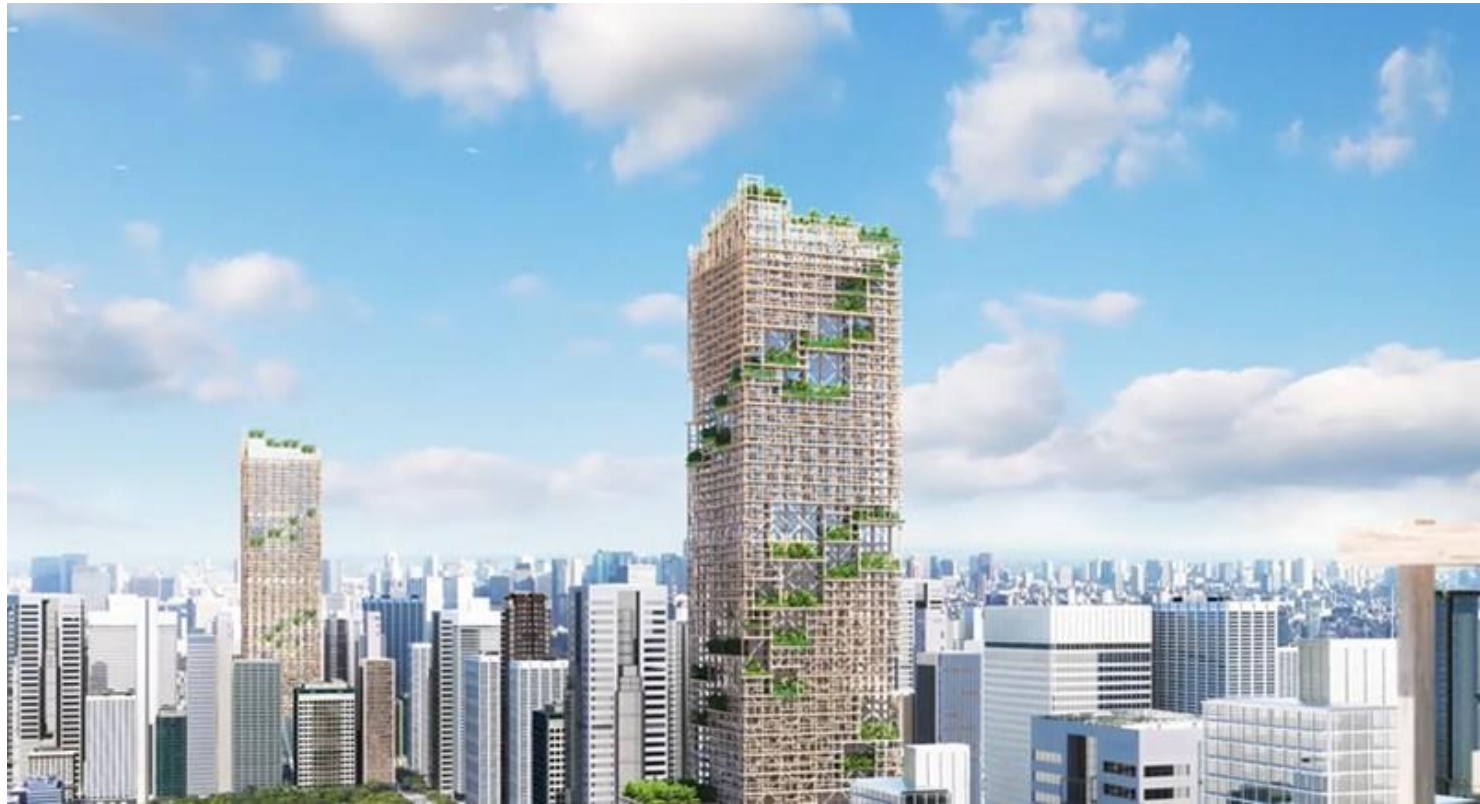
- Project W350, Japonsko, 2024-2041
- Komerční a rezidenční prostory
- 70 pater, 350m
- 90% dřeva, CLT, GLT

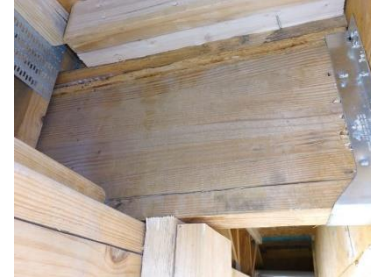
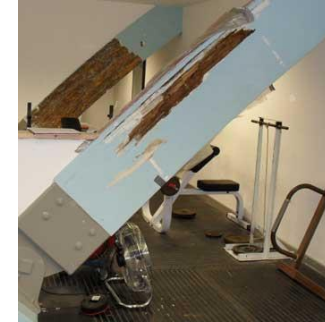
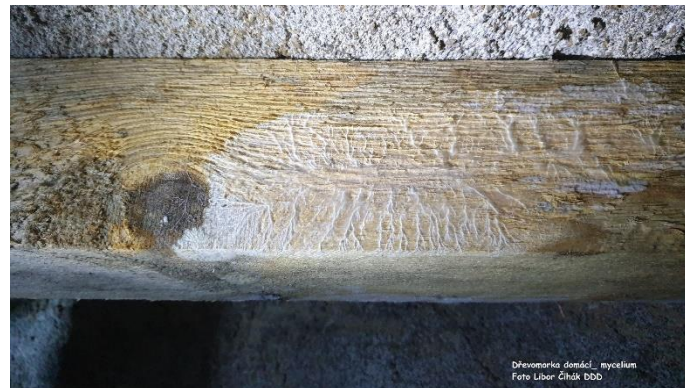
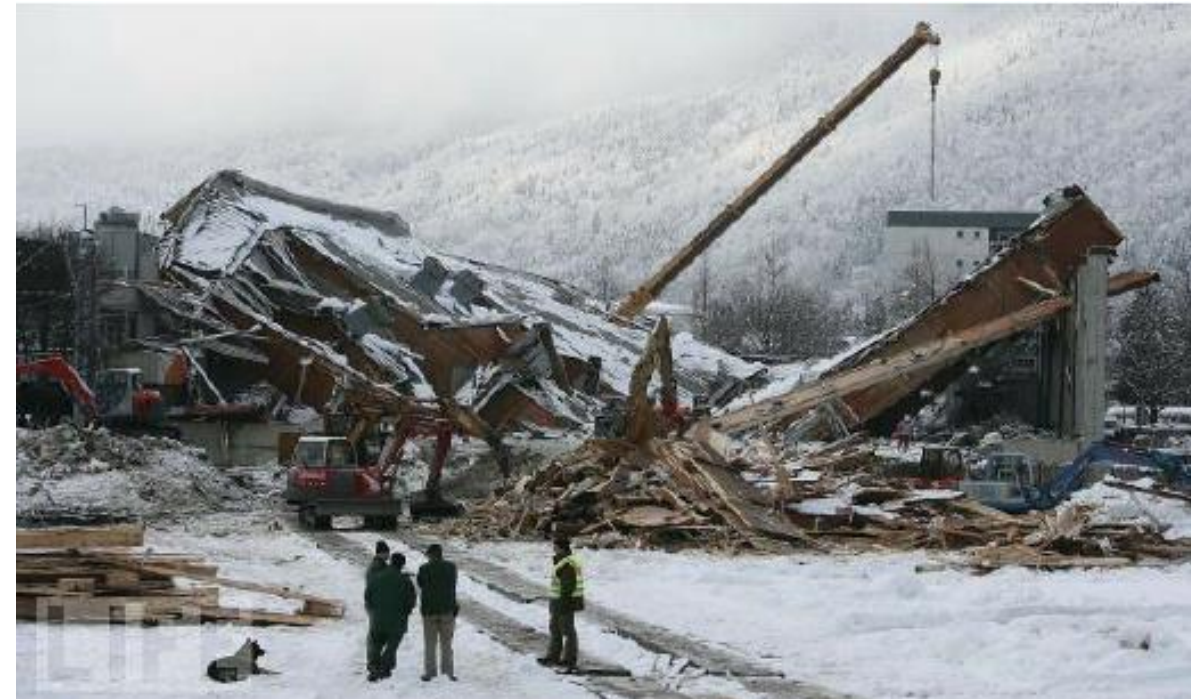
MONITORING VLHKOSTI V KONSTRUKCI DŘEVOSTAVBY

- Monitoring podmínek přímo v konstrukci dřevostavby
- Včasná detekce vznikajících problémů
- Detekce vysoké relativní vzdušné vlhkosti i hmotnostní vlhkosti dřeva
- Lokalizace problémového místa v rámci budovy

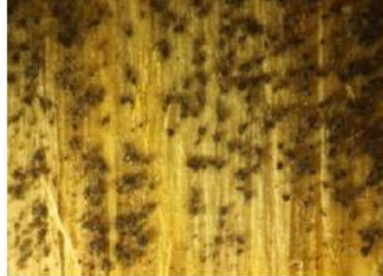
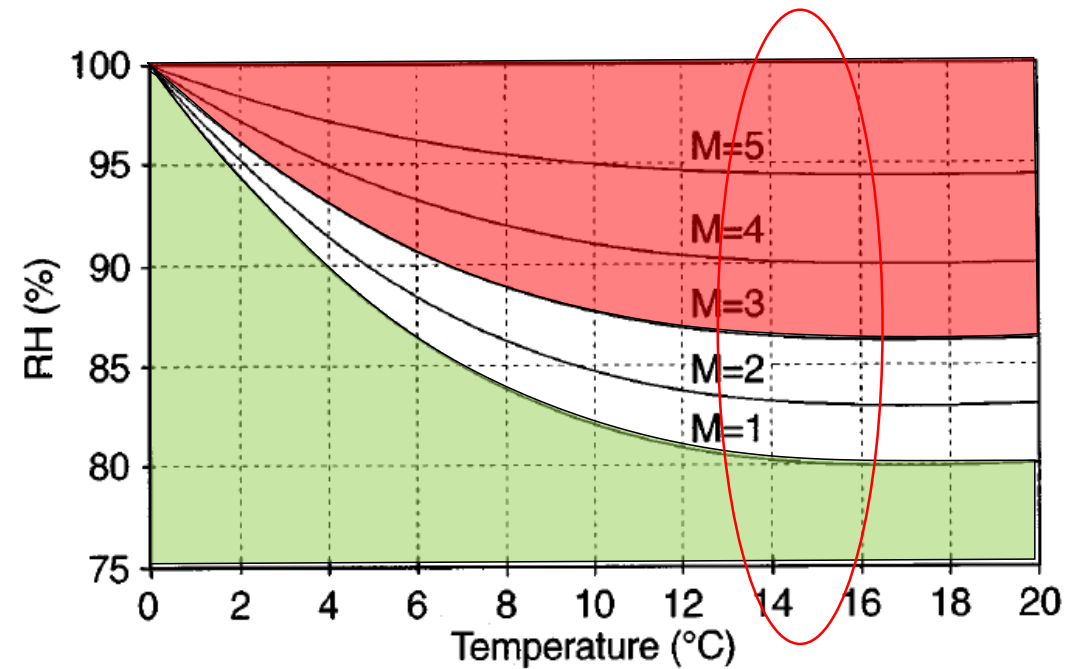
Jsou podmínky v dřevěné konstrukci bezpečné? Umíme předpovídat růst plísní v konstrukci

- 0 – bez plísní
- 1 - minimální infestace, viditelná pouze pod mikroskopem
- 2 – střední růst, viditelný pouze pod mikroskopem
- 3 – střední růst, viditelný okem
- 4 – vizuální detekce, zasažení menší než 10%
- 5 – vizuální detekce, zasažení menší než 50%
- 6 - vizuální detekce, zasažení takřka 100%

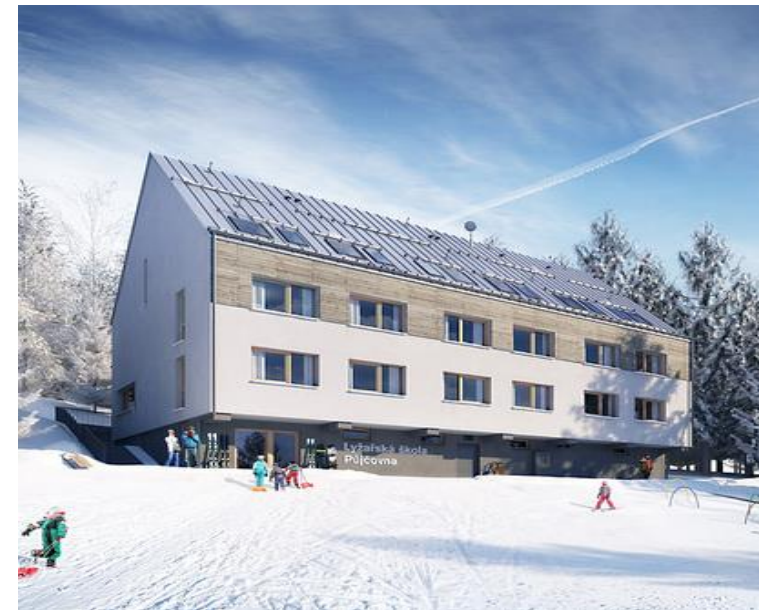
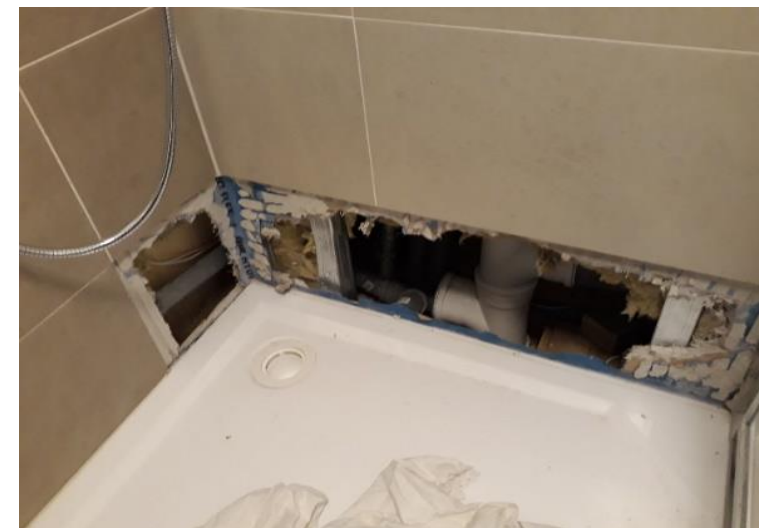
CASE STUDY

Developer: Trigema

Projekt: Hotel Javorka

Počet senzorů: 27

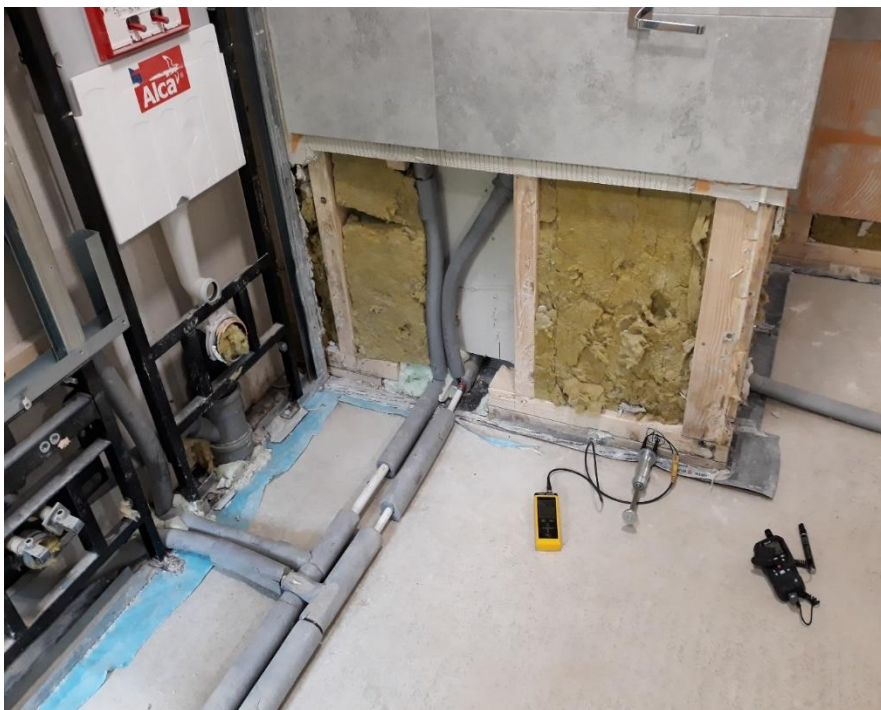
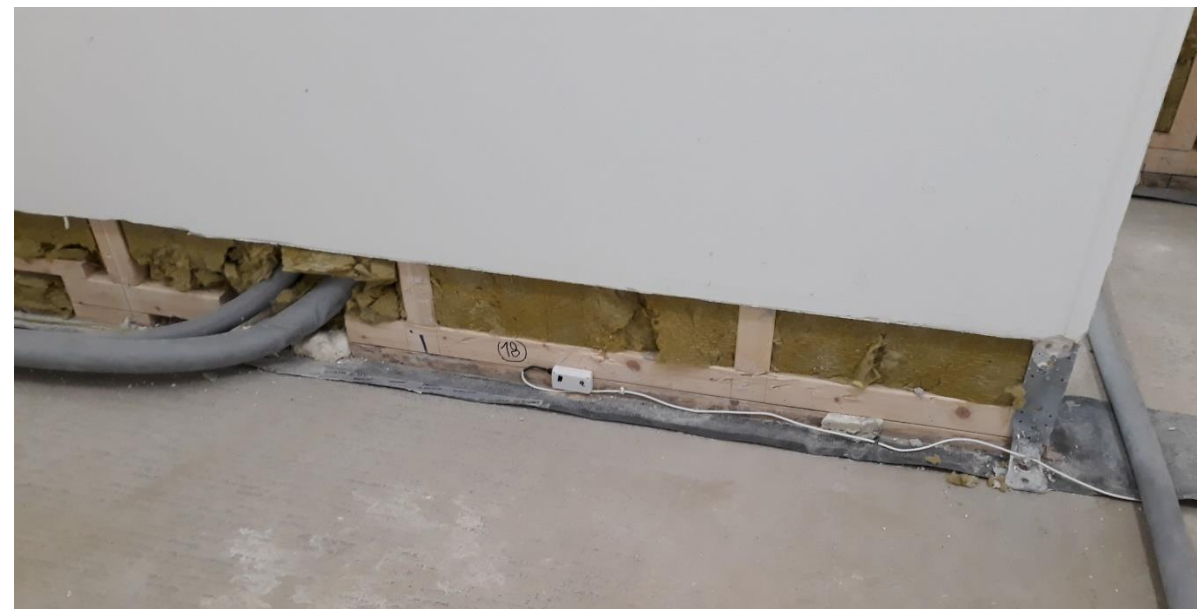
MONITORING PROCESU VYSOUŠENÍ DŘEVOSTAVBY

Projekt: RD Zlín

Date: 08/2021, po vytopení

Mikro únik do konstrukce s délkou trvání více než 6 měsíců

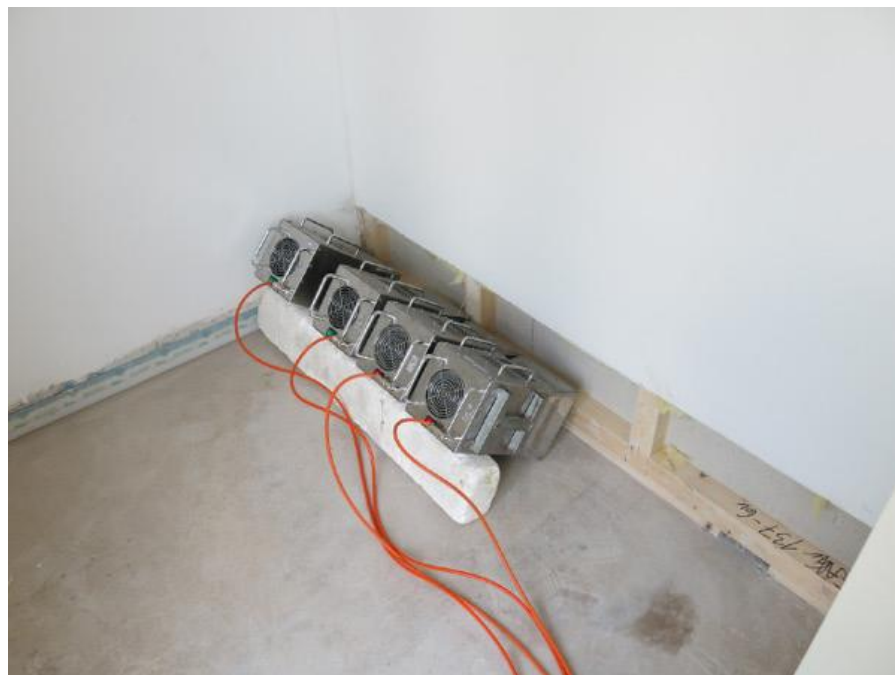
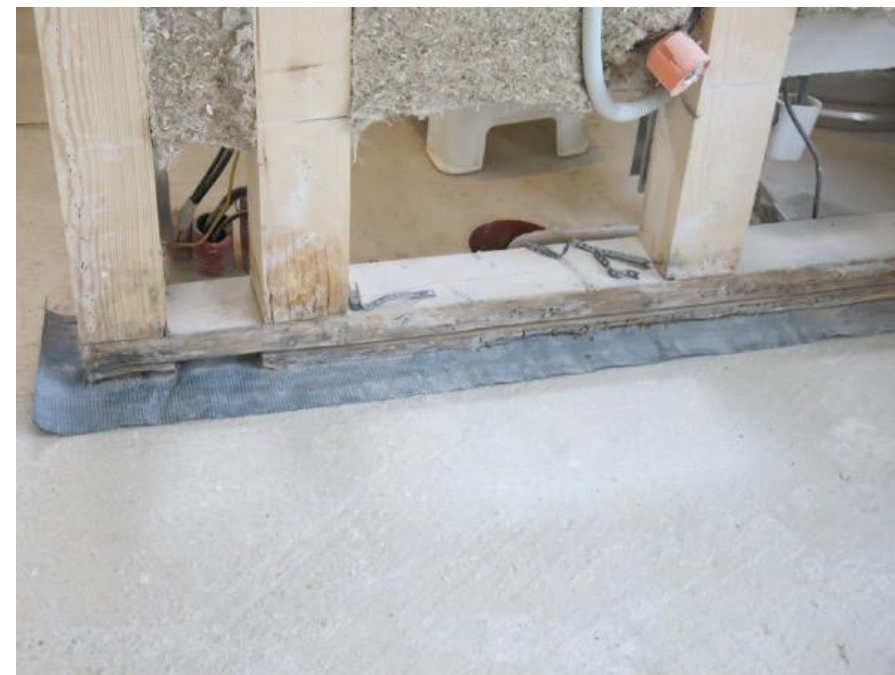
MIKROVLNÉ VYSOUŠENÍ DŘEVOSTAVBY

- Měření zasažení konstrukce v různých místech domu
- Online monitoring vlhkosti během vysoušení pomocí mikrovln
- Vyhodnocení zda je možné proces ukončit nebo je nutné další kolo vysoušení
- Čidla mohou nadále v konstrukci zůstat a monitorovat konstrukci i po zaklopení
